第57回自然災害科学総合シンポジウム (2020年度防災研究所重点推進型共同研究) 講演論文集

第 57 回自然災害科学総合シンポジウム

－ 頻発する風水害と「新しい生活様式」 －

「令和元年台風 15 号による停電の長期化に伴う影響と風水害に関する総合調査」

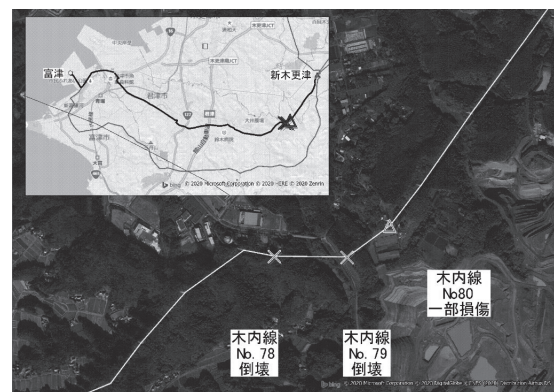
図-3 木内線（66kv 系統）の鉄塔倒壊（No.78,79）、一部損傷（No.80）の発生位置

送電線鉄塔の倒壊は、富津火力発電所と新木更津変電所を結ぶ66kv系統木内線のNo.78,79の鉄塔2基で発生した。さらに、No. 80鉄塔の一部部材が変形し

た（図-3）。これらの被害の原因は、No.78鉄塔付近で地形効果によって局地的に風速が増速されたことによって、鉄塔基部の部材が降伏したためとされている。配電施設の被害としては、電柱1,996本が傾斜、折損・倒壊するとともに、電線が5,529径間で断線・混線等が発生した。千葉県内の電柱の被害率（被害本数／総本数）は、袖ヶ浦市、香取郡多古町、君津市などで高かった（図-4）。電柱被害率は倒木や土砂崩れと非常に高い相関が見られたことから、今後は風況データに加えて倒木や土砂崩れ等の要因を加味した検討が必要である。

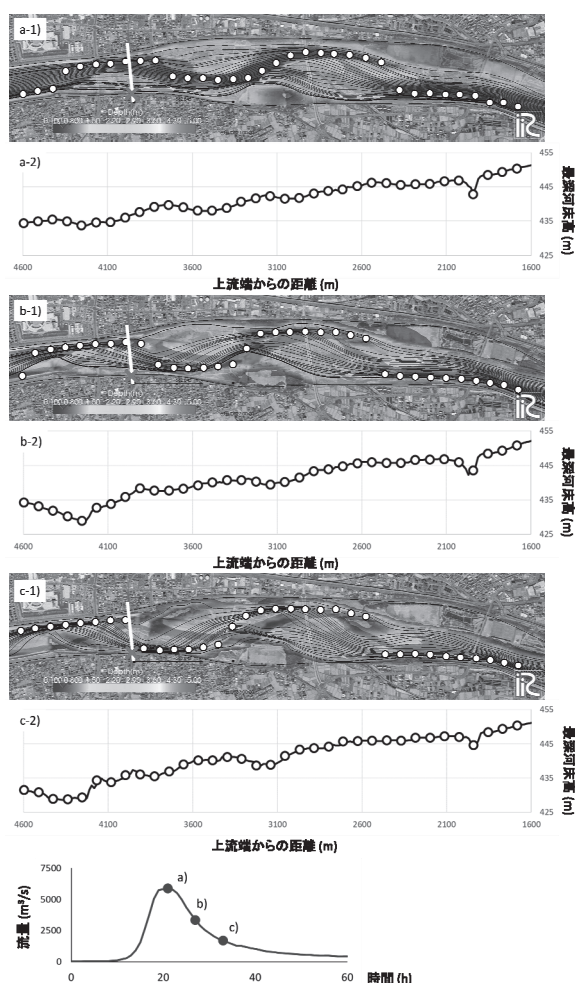
図5 流れと横断面内における最深河床位置の時間変化。流れ場は、水深コンターと流線により可視化している。また、a-1)、b-1)、c-1)における○は横断面内における最深河床の位置を表しており、a-2)、b-2)、c-2)はその縦断面図を示している。図中の×は落橋地点を示している。

台風19号に起因する豪雨により、千曲川では大規模出水となり、河道内では流路が大きく変動した。特に、上田市においては、流路変動によって堤防が侵食を受け、上田電鉄鉄道橋（KP104 付近）が落橋するに至った。平面二次元河床変動シミュレーション結果に基づいて、砂州と流れの時間変化から堤防欠損との関連を考察する。従来交互に形成されていた砂州が、洪水流と土砂移動によってピーク流量時点で下流側に移動をしていた。この砂州の移動と流

路変動、並びに河岸侵食の関係についてより詳細に検討するために、図5に流れの変化と横断面における最深河床位置の変化を示す。図5aに示すように、ピーク流量時点では、流れは流路幅全体に直線的に流れ、最深河床位置も洪水前に形成されている滞筋に沿っている。この時点では、堤防欠損地点から見ると主流路は河川の中央部に位置している。一方、流量の低下に伴い流線は大きく蛇行しはじめ、最深河床位置が下流に移動しつつ、堤防に近づいていく様子がわかる(図5b, c)。この時、川幅全体にわたって大規模な砂州が発達することにより、流れの蛇行と集中を誘発し、河岸を侵食したと考えられる。

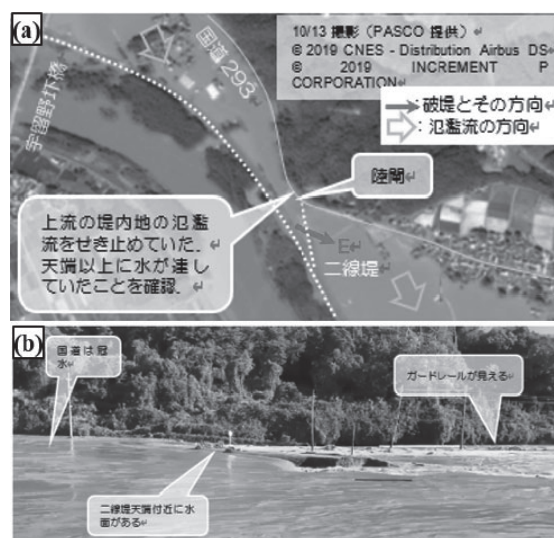
図6 久慈川・二線堤の決壊状況

久慈川における二線堤の決壊状況を図6(a)に示す。左岸の堤内地を流下してきた氾濫流は二線堤で堰き止められ、水位が上昇し、その後、氾濫流が天端を越水する過程でE点(河口から22.5km)の二線堤を浸食し破堤に至ったと考えられる。SNSで情報提供いただいた10月13日8時頃に撮影された映像を確認した。二線堤の上流側では国道が冠水しているが、下流側では道路のガードレールが見えるなど道路は冠水していないことが確認できる。このことから氾濫流が二線堤により堰上げられていることがわかる。また、国道には陸閘が設置されているが、浸水時には閉じられていなかったことを聞き取り調査によって確認した。この映像が撮影された約1時間半後の9時39分の陸閘付近の様子を図6(b)(常陸太田市防災対策課提供)を示す。二線堤付近の水位が下がり、国道の陸閘を氾濫流が流れている様子がわかり、この時点では二線堤上流側の国道はまだ冠水している状況も確認できる。これらの知見は、今後の流域治水を進めていく上で貴重なものである。

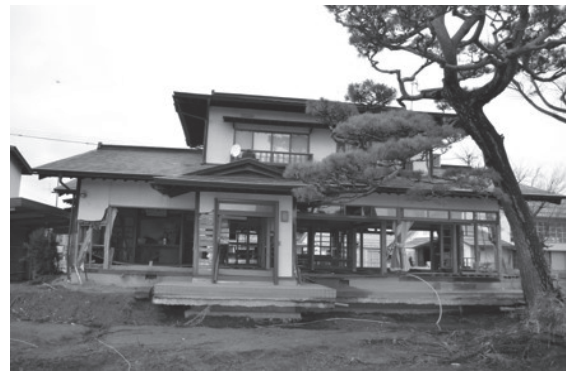
(a)大破した2階建木造住宅③

家屋被害状況を、大規模氾濫が発生した千曲川破堤箇所付近(57.5k 左岸の穂保地区)において調査した。以下に示す住宅は、図7中の番号に示すように、いずれも決壊地点近傍に位置する。図8(a)の2階建て木造在来軸組構法住宅(図7住宅③)は流出していないが、急流により1階の壁は流され、柱のみを残した結果、流れが中を通り抜けられるようになり、作用力が減って残存したと考えられる。柱が基礎に緊結され、柱と梁が比較的剛に接合されてい

たことも、流出と倒壊をまぬがれた要因と考えられる。しかしながら、建物基礎周囲は洗堀され、柱が西側に 2/100 程度傾いているが計測された。

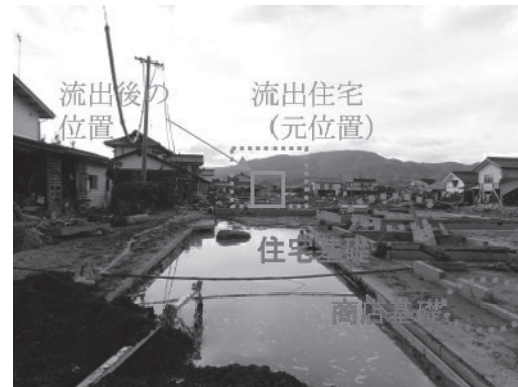
(b) 流出した住宅④，⑤，⑥

住宅④～⑥は、住宅③より破堤点から遠くに位置するがともに流出した (図8(b))。Google Map Street View から④の商店の築年数が古く、水平耐力も低かったと推測される。④の商店は図8(b)右側手前に写る基礎を残し、北西方向に直線的に流され、住宅に衝突して止まったようである。⑤の住宅は、上部構造が基礎にしっかり緊結されていたためか土台が基礎上に残っている。また、⑥の住宅は図8(b)に示す元位置からはるか後方 (西の方) 200m まで比較的無傷の状態で流されている。流出前後の位置を図7に示す。この住宅は、住宅基礎に一般的に設けられている基礎下換気孔 (床下と基礎の間の空間の湿気対策および換気用に設けられている) がないタイプの住宅と見られ、かつ、ベタ基礎 (住宅下面にコンクリートが敷設されている) であったため、気密性が高かった。住宅⑤などによって破堤直後の強い流体力から守られることで大きな破壊を免れた可能性も高い。このため、住宅⑥では、周囲の急激な浸水深の増加に比べて気密性ゆえに住宅内部への浸水が遅れ、水位の内外差によって大きな浮力が発生して流されたと考えられる。

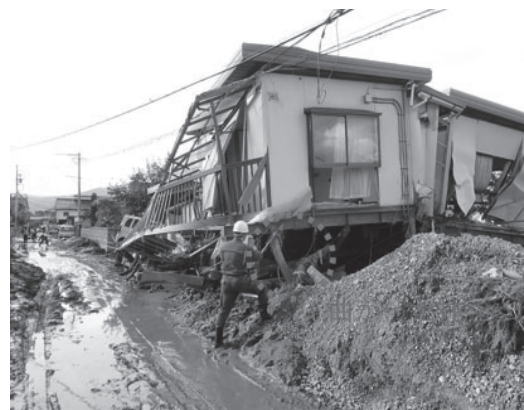
(c)住宅⑦ (大破して流出した2階建て鉄骨造住宅，1階はピロティ形式)

図8(c)の住宅⑦は1階が完全なピロティとして駐車場として利用されていた2階建て鉄骨造住宅である。浸水を想定した建築的対処方法であったかは定かではないが、1階に壁がほとんどないため流体力を受け流すことができる構造となっている。しかしながら、図7の通り約20m西に流され、駐車場屋根に衝突することで止まった (図8(c)参照)。

1階の柱が大きく変形し、大破している。1階のピロティ構造にかかわらず、崩壊にいたった要因として漂流物の蓄積によるダム化が想定される。⑦の住宅の北西隣に位置し、残存した2階建て木と鉄骨の混構造住宅 (梁に一部鉄骨が用いられている) 前面の堆積物から漂流物の多さが伺える。この住宅が残存した要因の一つとして、その東隣 (破堤点側) に位置した1階建て軽量鉄骨小屋に防護されたためであると考えられる。今後人命保護や財産保護を考慮して、内部浸水がしにくい気密性住宅が増えることが想定される。しかしながら、浮力により基礎の滑動

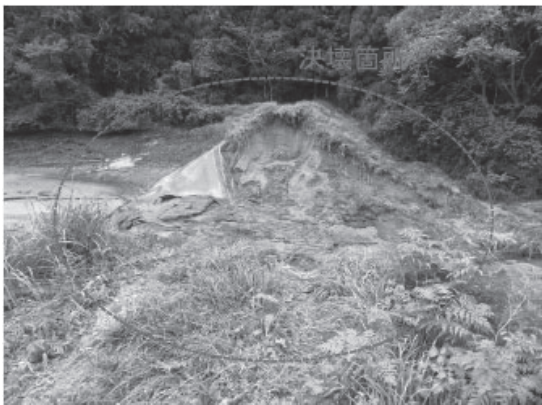
図 9 宮城県逆川上溜池の決壊状況（農林水産省提供）

台風 19 号によるため池被害状況をみると、全国で 12 基の決壊が確認された。そのうち一基のため池を除いて大正期以前に構築された堤体で、経験的な技術によって築造されていた時代の構造様式となっている。一方でため池に関する指針が制定され、近代的な技術によって改修されたため池の決壊は確認されていない。決壊したため池は、堤高が 3m～6m 程度の小規模のもので、改修履歴もなく堤体、洪水吐、取水施設、安全施設の点検では、改修の緊急性は低いと総合判断されている。決壊に至った主要原因を特定することは困難であるが、堤体が全延長に亘って崩壊するのではなく、堤体の一部が V 字状に崩壊していることから（図 9）、底樋などが設置される箇所などの弱点部が起点となっていることが指摘できる。また、下流法面のすべりも認められることから、小規模の堤体であっても降雨浸透によって斜面崩壊が発生していることが確認される。また、越流による堤体崩壊を決定づける明確な情報は得られないが、洪水による貯水位急上昇によるパイピングの発生と下流斜面の崩壊の発生が複合的に発生した可能性が高い。

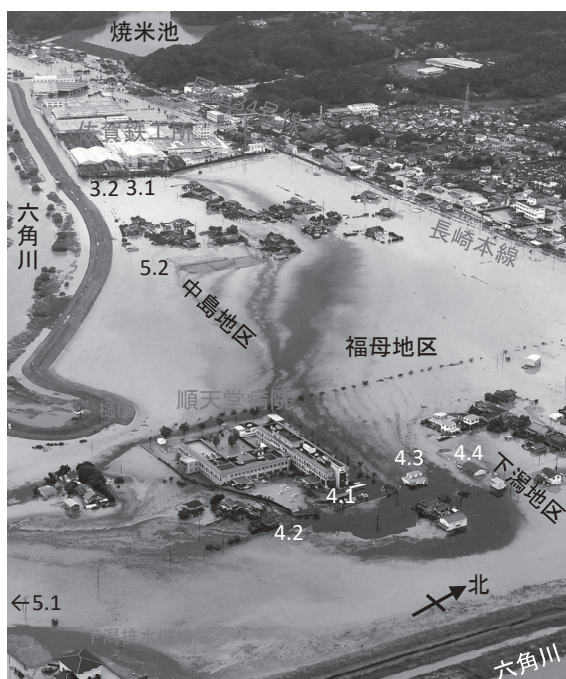
写真 2 佐賀鉄工所から流出した油の状況（共同通信社（2019a），8月28日撮影）（写真中の数字は写真番号と一致，地名等は筆者らが加筆）

れた鉄の熱を冷ますために用いられていた油が雨水とともに流出した。鉄工所から中島地区に油が流れ出し、順天堂病院の福母地区へと向かっており、写真の下部に写った下潟排水機場に到達している。油が混じった雨水が六角川に排出されて有明海に流れ下ると、海苔の養殖や水産業に大きな影響を及ぼすことから、写真3(1)に示したようにオイルフェンスを設置して六角川への油の流入防止が実施された (2019年9月2日撮影)。さらに、大町町職員や自衛隊員らがボートで現場に入り、吸着マットや土のうを使って油の撤去や浸入防止作業に当たった (写真3(2))。なお、佐賀県は当初は約5万リットルと推定していた敷地外への流出量を不明としており、油の流失は約100haに広がり、住家約200戸、農地約41haに被害が発生している。

写真2は共同通信社が8月28日に撮影した佐賀鉄工所から流出した油の状況である (共同通信社, 2019a)。鉄工所内に大量の雨水が流入し、精錬さ

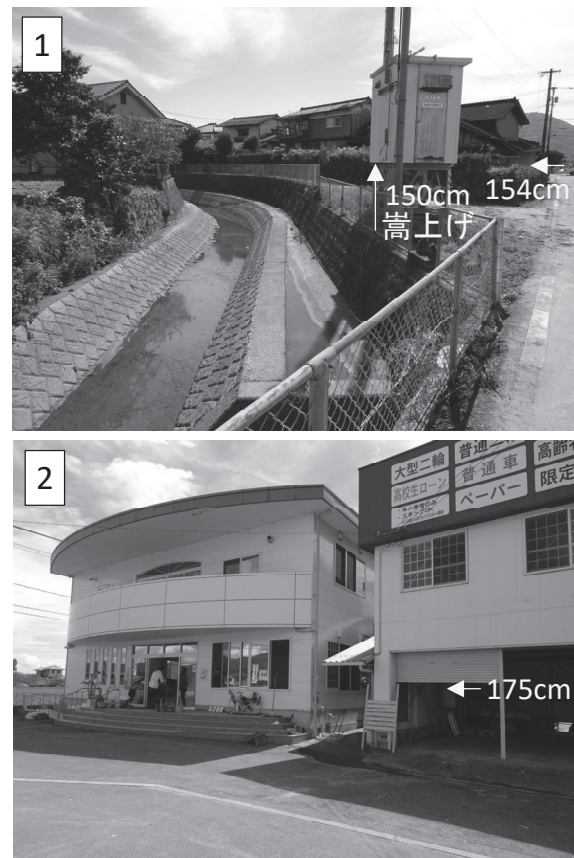
写真 7 高橋水位観測所(1)と武雄自動車学校の浸水高(2)（2019年9月5日撮影）

しかし、ポンプが停止する1時間前の5時頃には高橋排水機場近くの住家では1m以上の水が押し寄せており（佐賀新聞，2019），高橋川水位観測所（写真9-1）の水位は3時に1.17m，ピーク時の7時には3.59m，ポンプ稼働後の10時過ぎでも3.27mであり，ポンプを稼働しても対応できないほどの多量の雨が降ったことが、内水氾濫を引き起こした大きな要因

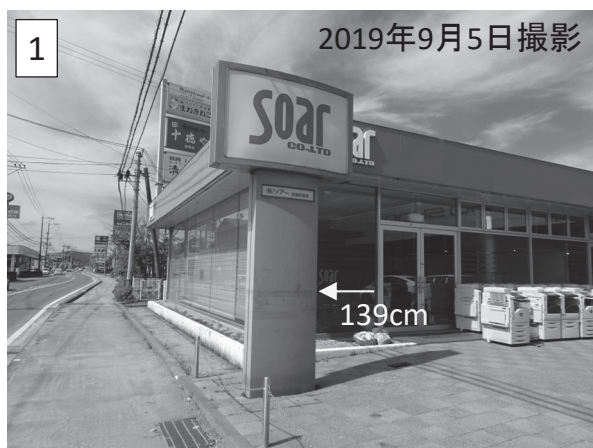
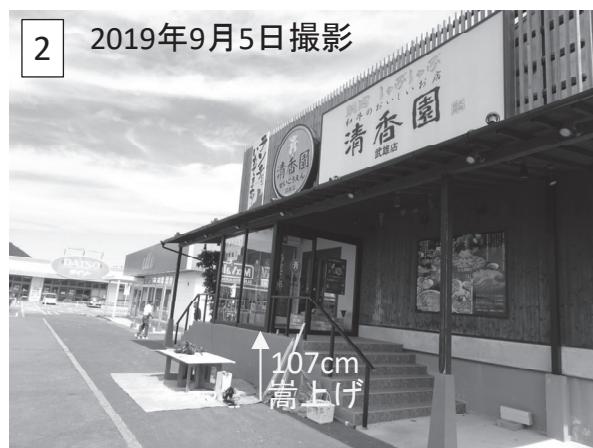
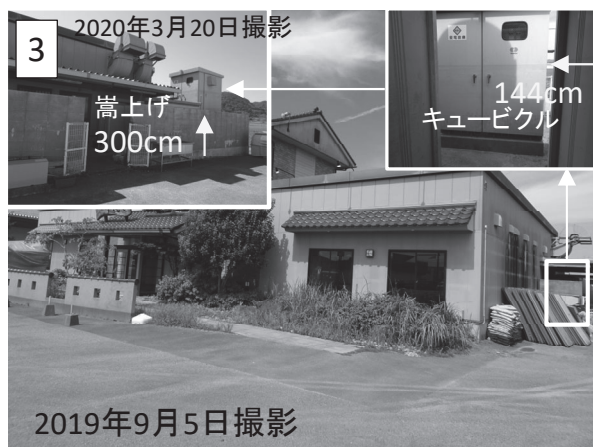
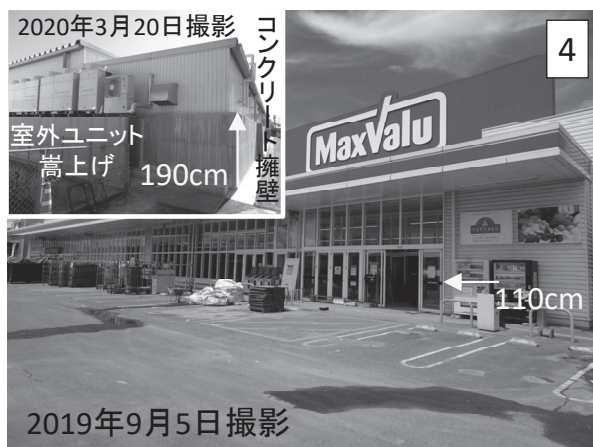
写真8 「複合商業施設メリーランド武雄」(2～4)と隣接する事務所(1)における浸水被害の状況
(2019年9月5日、2020年3月20日撮影)

高橋川に架かる高橋橋を越えた武雄温泉側の旧国道34号線沿いには商業施設が立地しており、2005年には「複合商業施設メリーランド武雄」が開業し、多くの商業施設が入居している。和食の店舗は144cm、ボウリング場は145cm、スーパーマーケットは110cmと浸水被害に見舞われている反面、焼き肉店では107cmの嵩上げを行って店舗を建設しているため、最小限の被害で食い止めることが出来ている。また、隣接する複合機取扱店でも139cmの浸水に見舞われている（写真8）。なお、水害発生から半年後の調査では、キュービクル（特別高圧施設）やエアコンの

物の嵩上げを行うなどのハード面の対策を実施する必要があったものと示唆される。
